ESTUDIO GEOLÓGICO

ALCALDÍA MUNICIPAL DE MAICAO

MEJORAMIENTO VÍAL EN PAVIMENTO RÍGIDO DE LOS BARRIOS FONSECA SIOSI Y NUEVA ESPERANZA MUNICIPIO DE MAICAO, DEPARTAMENTO DE LA GUAJIRA.

ABRIL DE 2024

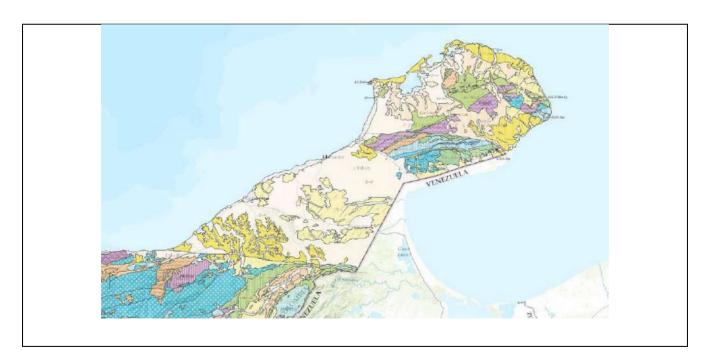
geomorfológicas particulares que implican un origen diferente. Por su posición geográfica, características geológicas, tectónicas y climáticas, se encuentra expuesto a diferentes fenómenos naturales como sismos, deslizamientos locales, inundaciones, huracanes, procesos de desertificación y erosión, y tempestades que han causado pérdidas tanto de vidas humanas como económicas. La evolución geológica de la región está ligada, hasta finales del Cretácico y principios del Paleógeno, a los eventos que originaron la parte norte de Los Andes, momento en el cual el paso de la Placa Caribe por el borde noroccidental de Suramérica causa la acreción de algunos terrenos que corresponden a las litologías aflorantes al occidente de la Falla Sevilla y de las fallas Simarúa - Ororio. A partir del Eoceno temprano - medio, los bloques que la 17 conforman, en particular la Sierra Nevada de Santa Marta y la península de La Guajira, tuvieron un importante cambio causado por el choque de la Placa Caribe contra la Placa Suramericana, que desligó parcialmente estos bloques de la evolución de la parte norte de la Cordillera de Los Andes, y generó la apertura de la Cuenca del Bajo Magdalena y los sistemas de fallas de Santa Marta - Bucaramanga y las de dirección E-W como Oca y Cuisa).

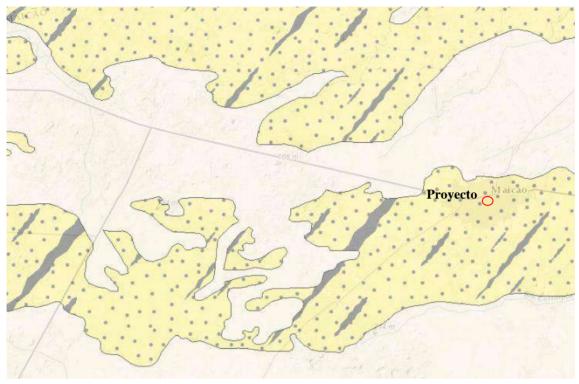
Ilustración 2. Mapa de geología. Basado en el mapa geológico de Colombia 2015. Tomado de SGC, mapa geológico de Colombia.

La unidad cronoestratigráfica superficial de la zona de estudio corresponde a (Q-e) que corresponde a depósito eólicos de dunas y loes, de la edad del cuaternario. De acuerdo al servicio geológico colombiano. (ver la Ilustración 2), se muestra la ubicación en el mapa geológico del sitio de estudio en la zona de sur central de la cabecera municipal de Maicao.

La zona de estudio se encuentra cercana a la unidad superficial cronoestratigráfica depósitos eólicos, de Dunas y Loes (Q-e), de la edad del cuaternario, por tanto es posible que el sitio se encuentre en una zona de transición entre las dos unidades.

Los apiques realizados en todo los tramos del proyecto, confirman la presencia de suelos correspondientes depósitos, poseen un mediano a buen comportamiento geomecánico, para propósitos ingenieriles la mayor parte de tipo arcilloso, aporta buena resistencia por cohesión, sin embargo, se debe tener en cuenta que la matriz es suelo y el comportamiento es afectado por la presencia de agua, las arcillas son susceptibles a la expansión y contracción. Por tanto el drenaje superficial es importante y disminuye la probabilidad que haya cambio en la humedad de la subrasante.

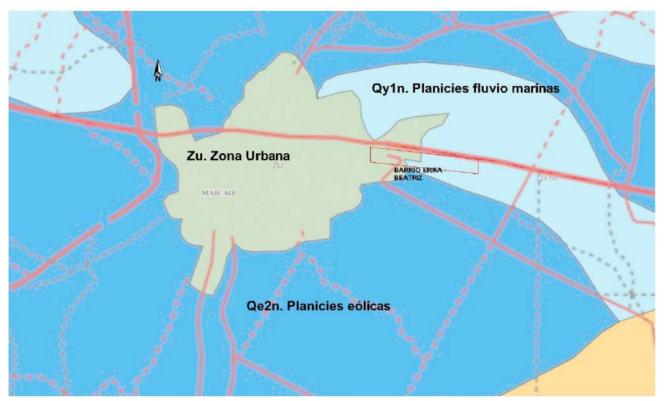
Ilustración 3. Planos geomorfológico del sector del proyecto. Fuente Corpoguajira

edificaciones, en las calles son las superficies desnudas que son erosiónales. La siguiente ilustración presenta la localización del proyecto en el mapa de unidades geomorfológicas. En concordancia con los depósitos encontrados por la exploración del suelo, por medio de apiques realizados en la zona del proyecto.

Desde el punto de vista geomorfológico el proyecto se encuentra en un pie de monte aluvial, aunque las calles con cobertura de pavimento urbano.

El tramo del proyecto se encuentra localizado en unidades geomorfológicas de tipo planicies fluvio marinas, Las pendientes normalmente son heredadas de la natural del suelo, los drenajes en la mayoría de los casos se calcan. En la superficie del suelo adquiere mayor resistencia a la erosión por la presencia de coberturas como

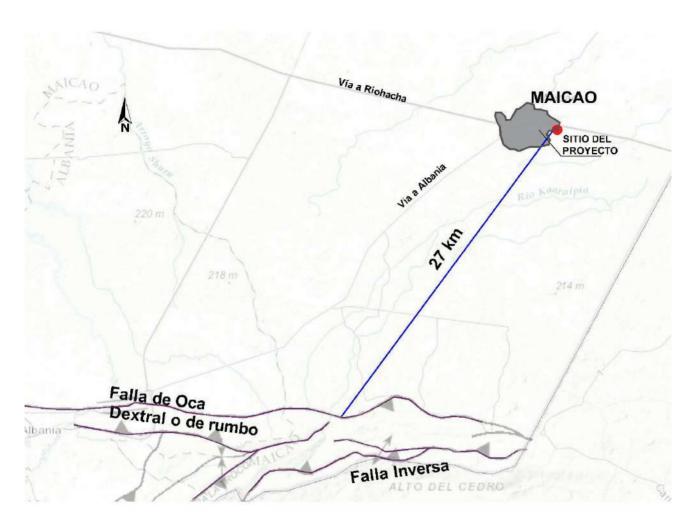
Ilustración 4. Plano de fallas de la zona del proyecto. Fuente Servicio Geológico Colombiano

Plano de fallas. En la zona del parea del proyecto se encuentra lejano a fallas geológicas, la más cercana corresponde al conjunto de fallas de cabalgamiento, a unos 27 km al sur, la falla es de tipo inversa, la falla no representa amenaza para la integridad del proyecto. En la Ilustración 4 se presenta el plano de fallas en la zona del proyecto.

Las fallas geológica de del sector aunque representan una amenaza de movimiento, en la vida útil del proyecto y de acuerdo a la baja envergadura, no se esperan repercusiones de las fallas sobre los elementos del proyecto.

Las fallas geológicas del sector aunque representan una amenaza de movimiento, en la vida útil del proyecto y de acuerdo a la baja envergadura, no se esperan repercusiones de las fallas sobre los elementos del proyecto.

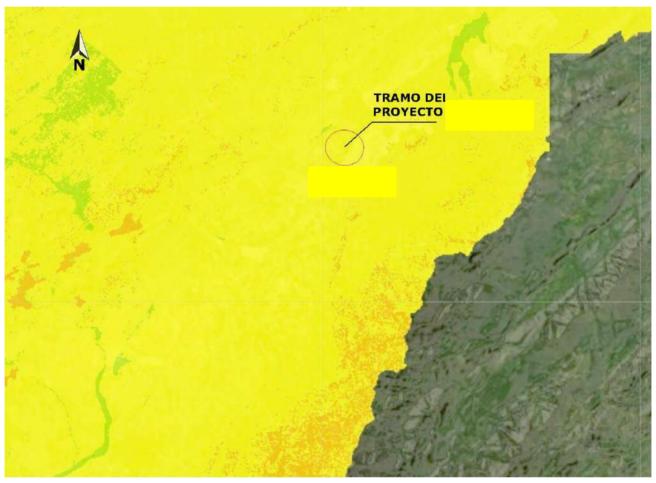
Ilustración 5. Mapa de amenaza por remoción en masa en el sitio de estudio. Tomado de SGC, mapa geológico de Colombia.

en masa, las pendientes estabilidad moderadas, los procesos presentes corresponden a sitios de corte duranta la explanación para la vía. De acuerdo con el servicio geológico colombiano se presenta un mapa de categorización de procesos de remoción en masa, donde el sitio categoriza en una amenaza media a alta, es importante recalcar que este mapa se presenta a una gran escala, sin embargo, es un punto de referencia para evidenciar que la zona presenta similares condiciones de estabilidad.

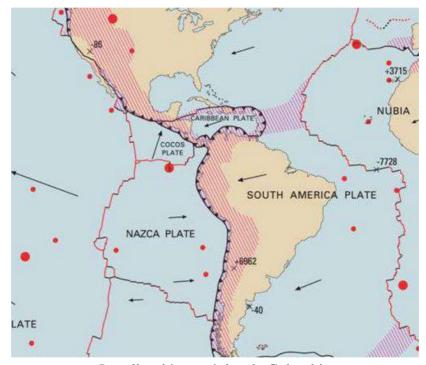
Localización tectónica de Colombia

Colombia está localizada en una de las zonas sísmicamente más activas de la Tierra, la cual se conoce con el nombre de Anillo Sísmico Circumpacífico, el cual bordea todo el Océano Pacífico y donde ocurren la gran mayoría de los sismos que se registran en el mundo. Dentro del territorio colombiano se encuentran tres placas tectónicas importantes, la placa Suramericana, *la Placa de Nazca* y la Placa Caribe.

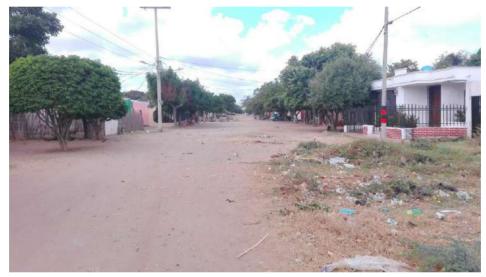
Ilustración 6. Fotografía superficial del sitio

En la vía urbana sin pavimentar se presentan diferentes problemas en la superficie de rodadura, en algunos casos puntuales, principalmente a principios del tramo se presentan sitios con depósitos heterogéneos de escombros rellenos inadecuados, basuras entre otros, en la ilustración 7 se presenta una fotografía de uno de los tramos del sitio donde se puede evidenciar materiales superficiales indeseados.
