DOCUMENTO TÉCNICO

PROYECTO

CONSTRUCCIÓN DE OBRAS DE PROTECCIÓN Y CANALIZACION DEL ARROYO PARRANTIAL EN EL MUNICIPIO DE MAICAO, DEPARTAMENTO DE LA GUAJIRA

MUNICIPIO DE MAICAO
DEPARTAMENTO DE LA GUAJIRA
2022

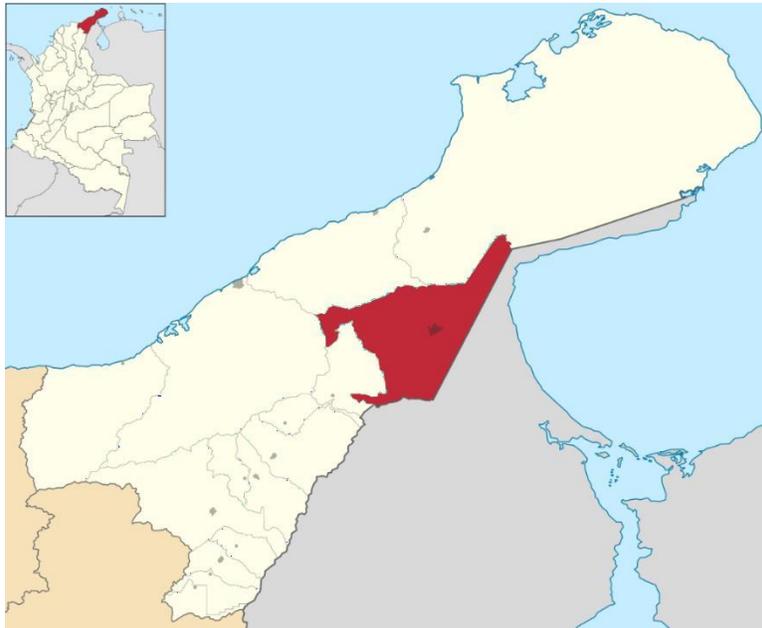
Arroyo parrantial en el municipio de Maicao-La Guajira

El proyecto se desarrollará en el municipio de Maicao, departamento de la Guajira, arrollo Parrantial, en los barrios Parrantial 1, La Bendición de Dios 1, la Voz que clama, No hay como Dios, los Fundadores y el barrio Miraflores

Inicio del proyecto	Final del proyecto
ABS 0+000 D1 N: 1750749.614 E: 1197887.146 50,673msnm	ABS 2+735 D73 N: 1751295.162 E: 1198890.898 42,68 msnm
